WICHTIGER MONTAGEHINWEIS!

Silikonrückstände auf der Klebefläche bei Windschutzscheiben:

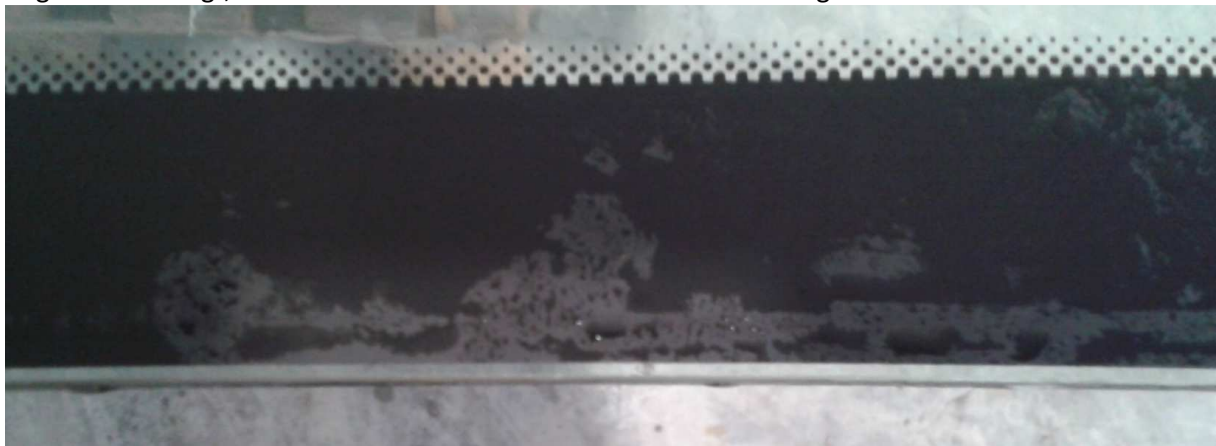
Wie können diese Silikonrückstände festgestellt werden?

Durch Aufsprühen von Wasser auf die Klebefläche werden diese sehr schnell sichtbar. Wie das folgende Bild zeigt, wird das Wasser deutlich von der Klebefläche abgestoßen:

Wie können die Silikonrückstände beseitigt werden?

Bitte schleifen Sie zunächst die Klebefläche mit einem Schleifvlies an. Anschließend tragen Sie bitte unseren PETEC Multi Cleaner (Art.-Nr. 82100 oder 82200) auf und lassen diesen unbedingt 10 Minuten ablüften. Im Anschluss müssen Sie nochmals mit einem trockenen Lappen die Silikonrückstände herunterreiben.

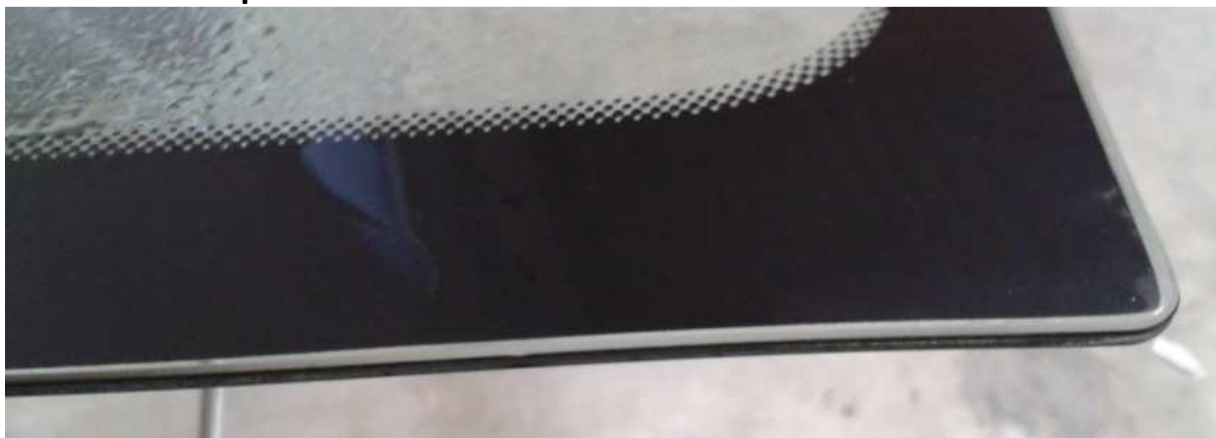
Wie muss die optimal vorbehandelte Klebefläche ausschauen?
